## ÚDAJE O NEMOVITOSTI

## ÚDAJE O ZAKÁZCE

| Číslo zprávy: | <b>UK1234</b> |

## Popis

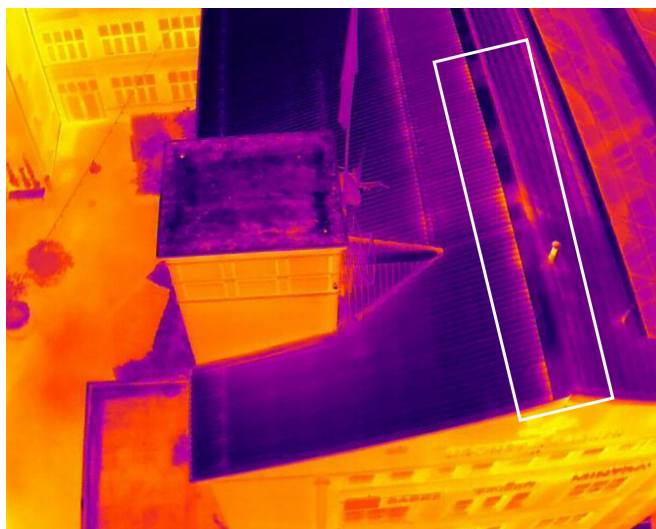
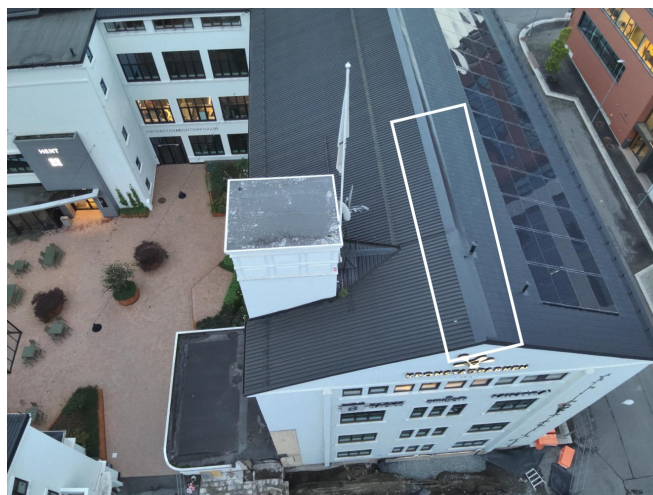
# Nález 001 – Střecha

RPL 3

Ve vyznačené části termogramu byla zjištěna tepelná ztráta, která ukazuje na tepelnou anomálii v této části střechy. To nasvědčuje přítomnosti tepelného mostu, kde teplo uniká místy s nedostatečnou izolací. Termogram zřetelně ukazuje konkrétní místa s výrazným teplotním rozdílem. Rozsah problému se jeví jako lokální, může však mít dopad na celkovou energetickou účinnost a komfort v budově. Postižená místa je vhodné pečlivě sledovat, zda se neobjeví další známky tepelných ztrát nebo pronikání vlhkosti. Vizuální prohlídka může přinést další informace o stavu izolace v těchto místech.

Nejpravděpodobnější příčinou tepelné ztráty je nedostatečná izolace v místech tepelných mostů. To může vést ke zvýšené spotřebě energie a snížení komfortu uživatelů. Pokud se problém neřeší, může časem způsobit i potíže s vlhkostí, které mohou ohrozit stavební konstrukci budovy.

kWh: 390    CO<sub>2</sub> (kg): 48,3

Zlepšete izolaci ve zjištěných místech, aby se omezily tepelné ztráty. Provádějte pravidelné kontroly účinnosti izolace. Zvažte preventivní opatření proti vzniku dalších tepelných mostů.

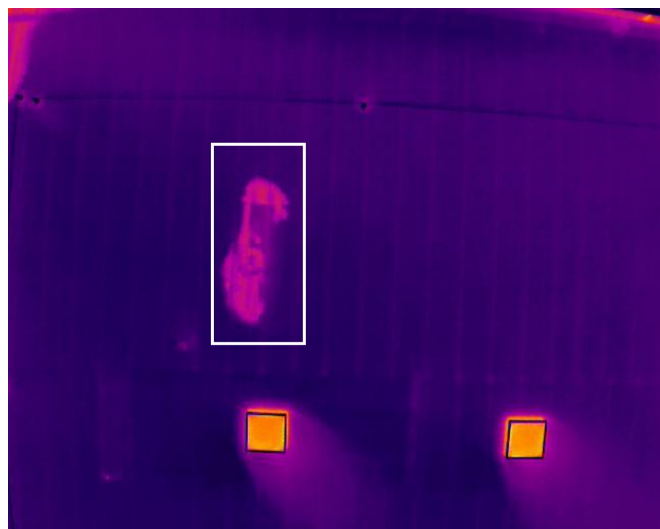
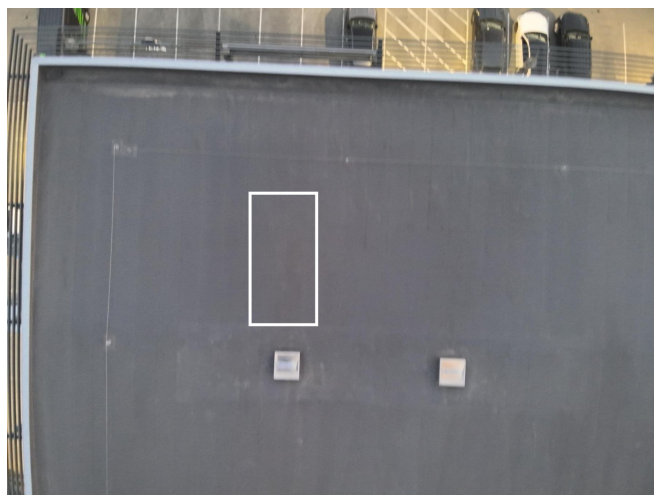
## Nález 002 – Střecha

RPL 3

Pod střešní hydroizolační fólií byla zjištěna výrazná akumulace vlhkosti, jak dokládá přiložený termogram. Postižené místo se nachází na střeše, kde je izolace pravděpodobně znehodnocena přítomností vody. Tento stav představuje riziko dalšího poškození střešní konstrukce a izolačních materiálů. Rozsah akumulace vlhkosti nasvědčuje dlouhodobému působení vody, které může vést k růstu plísní a degradaci stavebních materiálů. Plný dopad pronikání vlhkosti je nutné posoudit neprodleně.

Nejpravděpodobnější příčinou akumulace vlhkosti je porušení střešní hydroizolace, kterým zatéká voda. To s sebou nese značná rizika včetně poškození konstrukce, selhání izolace a možných zdravotních rizik v důsledku růstu plísní. Vzhledem k nejistotě ohledně rozsahu poškození je nutný důkladný průzkum.

kWh: 412    CO<sub>2</sub> (kg): 82

Odstraňte mokrou izolaci, aby nedošlo k dalšímu poškození. Opravte otvor ve střešní hydroizolaci a zastavte zatékání. Zaveďte pravidelné kontroly, aby se situace neopakovala.

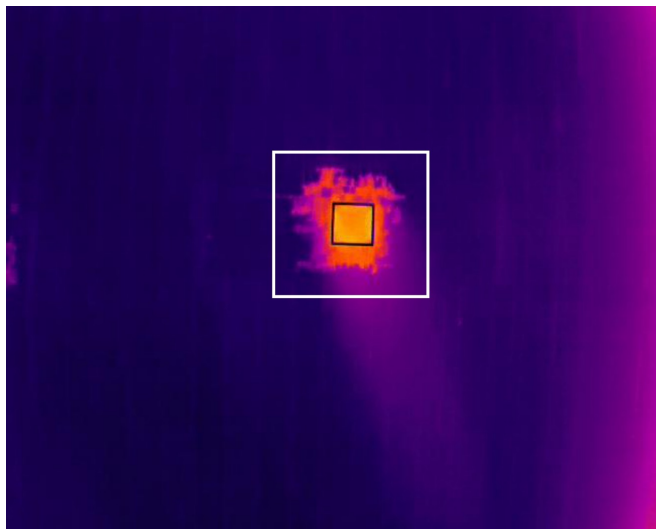
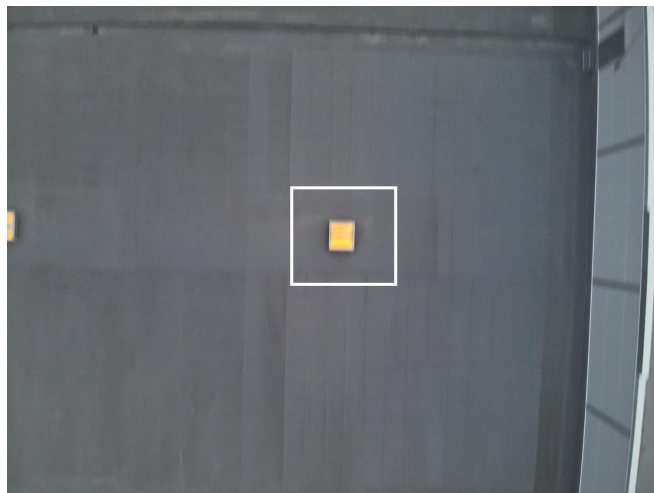
## Nález 003 – Střecha

RPL 3

Ve střešní konstrukci dochází k výrazné kondenzaci, jak dokládají výsledky termografického měření. Problém není vizuálně patrný, ukazují na něj však zjištěné tepelné anomálie. Jako jeden z faktorů přispívajících ke kondenzaci byla identifikována nedostatečná izolace kolem střešního světlíku. Postižená oblast zahrnuje střešní fólii a okolní izolaci, které mohou být vlivem akumulace vlhkosti znehodnoceny. Pokud se situace neřeší včas, hrozí další poškození střešního systému. Rozsah problému vyžaduje pečlivé vyhodnocení, aby bylo možné určit celkový dopad na nosnou konstrukci střechy.

Hlavní příčinou kondenzace je pravděpodobně nedostatečná izolace kolem světlíku, která vytváří teplotní rozdíly podporující hromadění vlhkosti. Pokud se problém neřeší, může časem vést k růstu plísní, degradaci stavebních materiálů a poškození konstrukce. Nejistota panuje ohledně rozsahu pronikání vlhkosti a jeho dlouhodobých účinků na střešní konstrukci.

kWh: 390    CO<sub>2</sub> (kg): 78

Odstraňte mokrou izolaci a opravte postižená místa. Položte novou střešní fólii, aby bylo zajištěno řádné utěsnění a izolace. Přijměte opatření ke zlepšení izolace kolem světlíku.

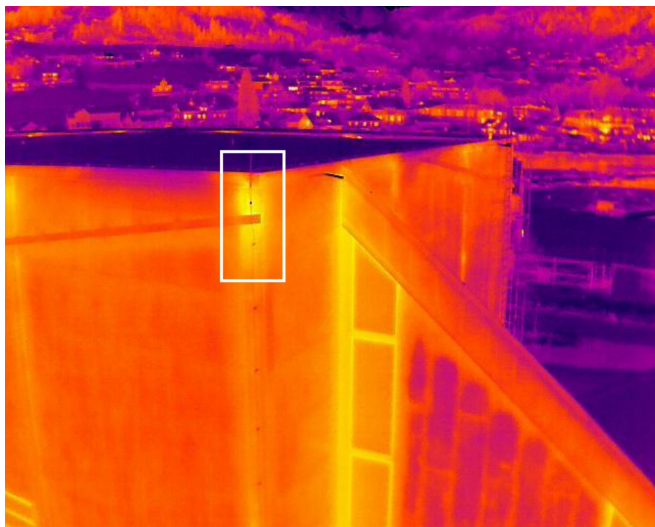
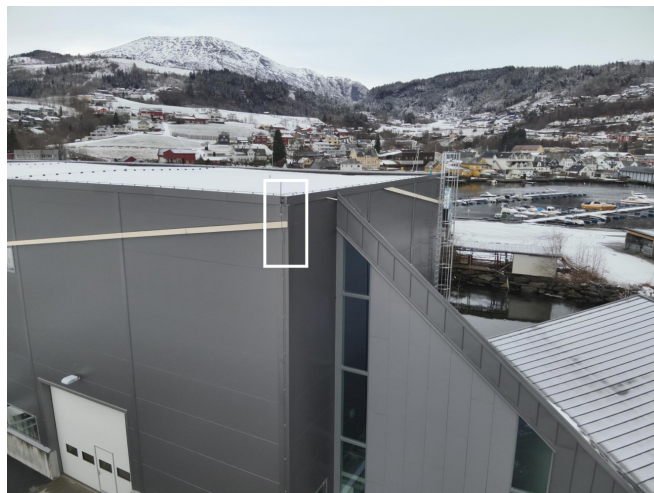
## Nález 004 – Fasáda

RPL 2

Ve vyznačené části termogramu je zřetelný tepelný most, který však není vizuálně patrný. To ukazuje na možný problém s tepelnými ztrátami fasádou. Na vnějším rohu bylo navíc zjištěno nedostatečné utěsnění, které může vést ke kondenzaci uvnitř konstrukce. Rozsah problému nasvědčuje tomu, že může ovlivnit celkové tepelně-technické vlastnosti budovy. Termogram zvýrazňuje teplotní rozdíl, tedy výraznou odchylku od očekávaného tepelného chování. Časem by to mohlo narušit celistvost obálky budovy.

Pravděpodobnou příčinou tepelného mostu je nedostatečná izolace nebo přerušení tepelné bariéry ve vyznačeném místě. Nedostatečné utěsnění vnějšího rohu problém zhoršuje a zvyšuje riziko pronikání vlhkosti a kondenzace uvnitř konstrukce. Pokud se tento stav neřeší, může vést k růstu plísní a degradaci stavebních materiálů.

kWh: 270    CO<sub>2</sub> (kg): 53,7

Demontujte vnější obklad, abyste se dostali k postiženému místu. Opravte utěsnění vnějšího rohu, aby dále nepronikala vlhkost. Zajistěte obnovení řádné izolace, která tepelný most omezí.

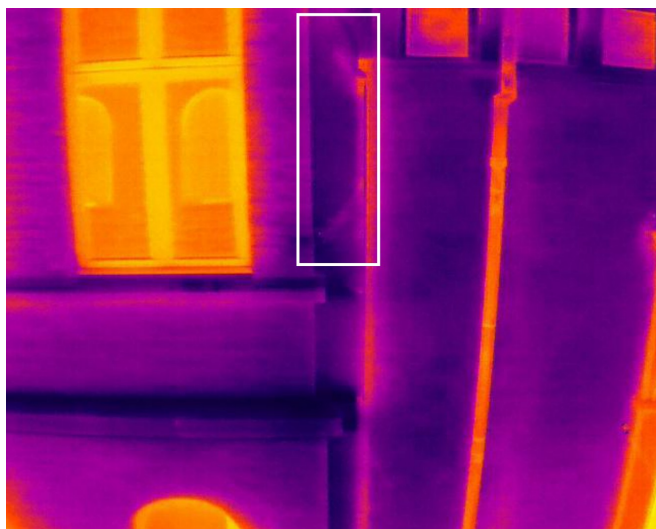
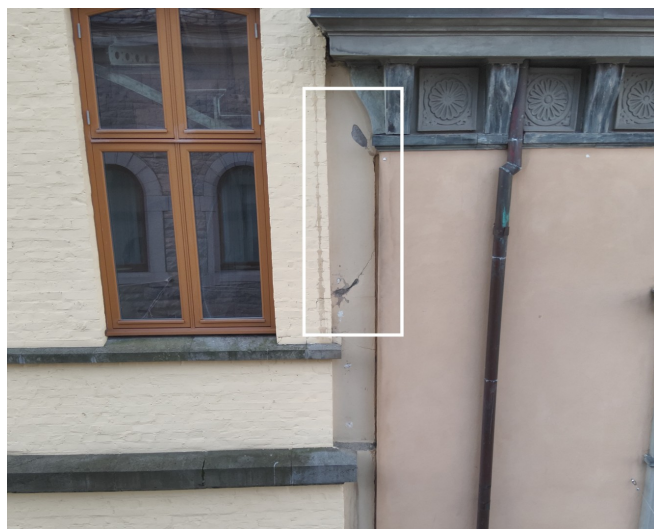
## Nález 005 – Fasáda

RPL 3

Na fasádě byly zjištěny trhliny, patrné termograficky i vizuálně. Trhliny jsou zřejmě rozmístěny v různých částech fasády, což ukazuje na možný statický problém. Jejich rozsah nasvědčuje tomu, že může jít o závažnou závadu, kterou je třeba dále prověřit. Vizuálně jsou patrné nepravidelné trhliny, které mohou narušit celistvost budovy. Termografie může odhalit teplotní rozdíly spojené s trhlinami, které naznačují hlubší příčiny. Stav fasády vyvolává obavy o její dlouhodobou životnost a funkčnost.

Přesná příčina trhlin není jistá, pravděpodobně však souvisí s poškozením vlivem sedání. K takovému poškození může docházet v důsledku pohybu podloží nebo nedostatečného založení. Pokud se trhliny neřeší, mohou vést k dalšímu zhoršování stavu konstrukce a k bezpečnostním rizikům.

Trhliny ve fasádě je třeba neprodleně opravit. Doporučujeme důkladné posouzení základů a okolních základových poměrů. Přejmíte preventivní opatření, která omezí další sedání.

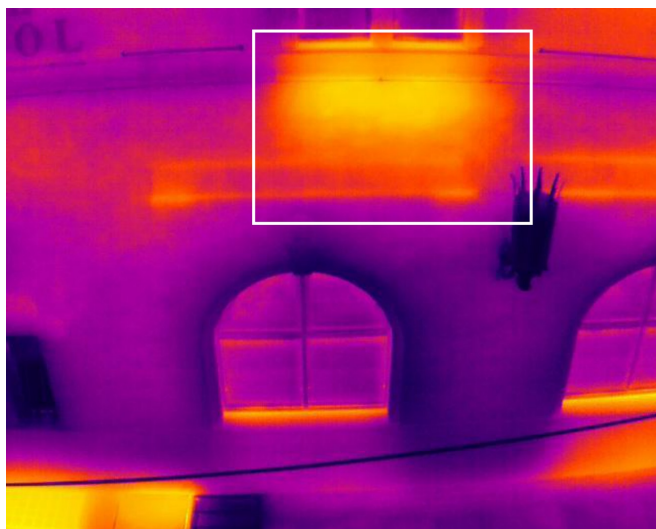
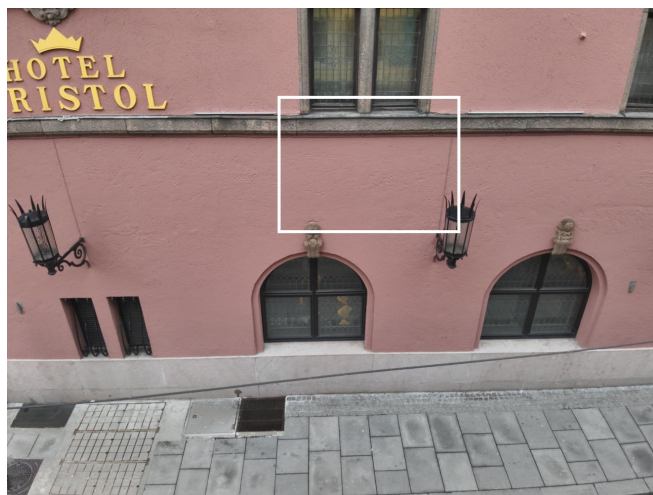
## Nález 006 – Fasáda

RPL 2

U spodní části okna je patrný výrazný tepelný most, jak dokládá vyznačená část termogramu ukazující tepelnou ztrátu. Problém se nachází především v místě napojení okenního rámu na přilehlou konstrukci. Rozsah tepelného mostu nasvědčuje značné energetické ztrátě, která může ovlivnit celkovou energetickou účinnost budovy. Izolační vrstva mezi okenním rámem a navazující konstrukcí je buď nedostatečná, nebo zcela chybí, což tepelnou neúčinnost dále zhoršuje. Tento stav může vést ke zvýšeným nákladům na vytápění a ke snížení komfortu uživatelů vlivem průvanu.

Nejpravděpodobnější příčinou je nedostatečná nebo chybějící izolace ve spáře mezi okenním rámem a okolní konstrukcí. Chybějící izolace může způsobovat značné energetické ztráty a vést ke kondenzaci, která může konstrukci časem dále poškozovat. Bez dalšího průzkumu nelze plný rozsah nedostatků izolace určit.

kWh: 1 400    CO<sub>2</sub> (kg): 279

Opravte utěsnění pod oknem a zlepšete tak izolaci. Zajistěte řádné zaizolování spáry mezi okenním rámem a přilehlou konstrukcí. Pravidelně kontrolujte a udržujte těsnění oken, aby se problém neopakoval.

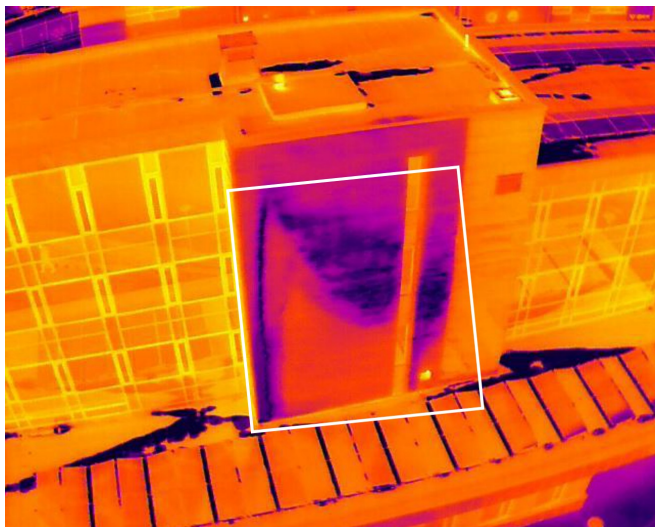
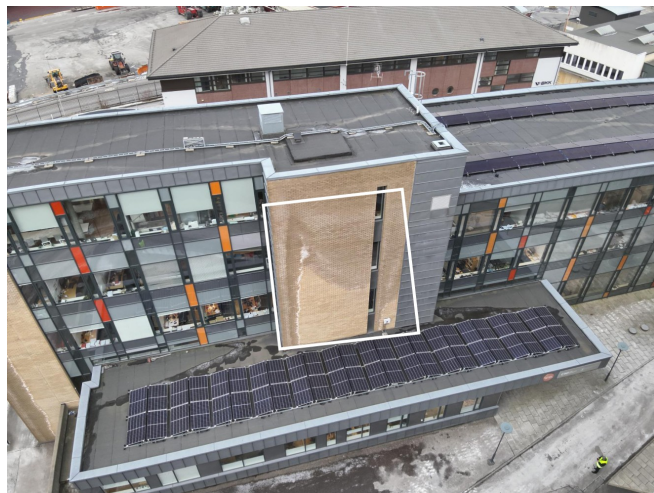
## Nález 007 – Fasáda

RPL 3

V konstrukci bylo zjištěno výrazné zadržování vlhkosti, které se na přiloženém termogramu projevuje tmavšími plochami. Problém s vlhkostí je zřejmě rozsáhlý a postihuje různé části fasády. Rozsah pronikání vlhkosti nasvědčuje hlubší příčině, kterou je třeba dále prověřit. Postižená místa pravděpodobně narušují celistvost stavebních materiálů a bez včasného řešení může docházet k dalšímu zhoršování. Přítomnost vlhkosti navíc vytváří prostředí příznivé pro růst plísní, což představuje zdravotní riziko pro uživatele. K určení plného rozsahu poškození a konkrétních postižených míst je nutné důkladné posouzení.

Nejpravděpodobnější příčinou zadržované vlhkosti je zatékání ze střechy nebo atiky, kterým voda proniká do fasády. Tento stav s sebou nese rizika, jako je poškození konstrukce, růst plísní a možná zdravotní rizika pro uživatele budovy. Vzhledem k nejistotě ohledně přesného zdroje zatékání je nutný podrobný průzkum, který potvrdí příčinu a rozsah problému s vlhkostí.

Proveďte důkladnou prohlídku a určete zdroj zatékání. Proveďte potřebné opravy střechy nebo atiky, aby vlhkost dále nepronikala. Sledujte postižená místa, zda se problémy s vlhkostí neopakují.

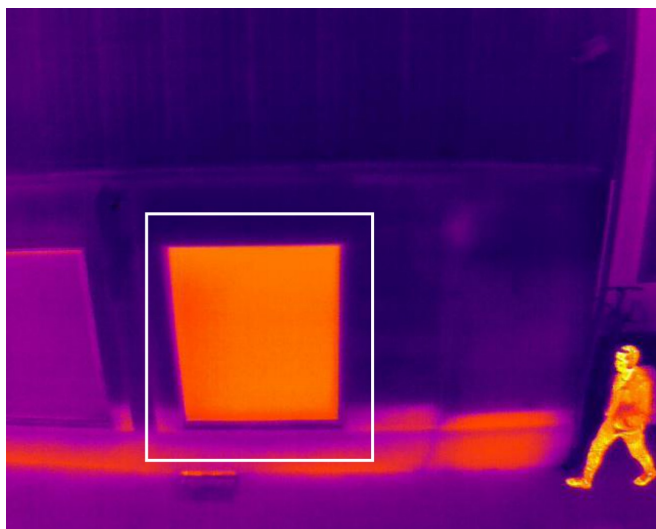
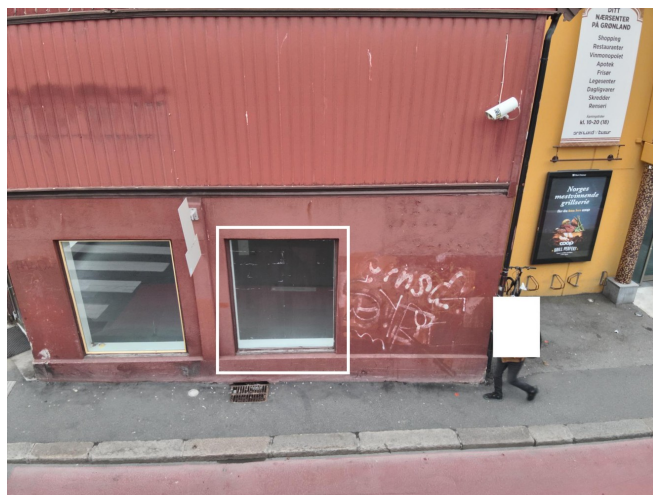
## Nález 008 – Fasáda

RPL 2

Vyznačené okno vykazuje zřetelné známky netěsnosti izolačního skla, patrné při prohlídce. Závada se projevuje pronikáním vzduchu mezi tabule skla, což zhoršuje tepelně-technické vlastnosti okna. Problém je omezen na uvedené okno a ovlivňuje celkovou energetickou účinnost fasády. Vizuální nález nasvědčuje tomu, že těsnění okna bylo porušeno, což může vést i ke kondenzaci nebo zamlžení mezi skly. Tento stav může významně ovlivnit komfort a spotřebu energie budovy. Rozsah problému se zdá být omezen na toto konkrétní okno, bez včasného řešení však může signalizovat širší problém.

Hlavní příčinou zjištěného problému je pravděpodobně selhání tmelu nebo samotného skla, které vedlo k porušení těsnosti. To zvyšuje infiltraci vzduchu, což negativně ovlivňuje součinitel prostupu tepla (U) okna a celkovou energetickou účinnost. Pokud se problém neřeší, může dojít k dalšímu zhoršování stavu okna a ke zvýšení nákladů na vytápění nebo chlazení. Není zcela jisté, zda jde o ojedinělé poškození, nebo o projev systémovějšího problému fasády.

kWh: 1 150    CO<sub>2</sub> (kg): 229

Okno je třeba opravit nebo vyměnit, aby se obnovila jeho celistvost a tepelně-technické vlastnosti. Pravidelně kontrolujte těsnění a zasklení oken, aby se podobným problémům v budoucnu předešlo.

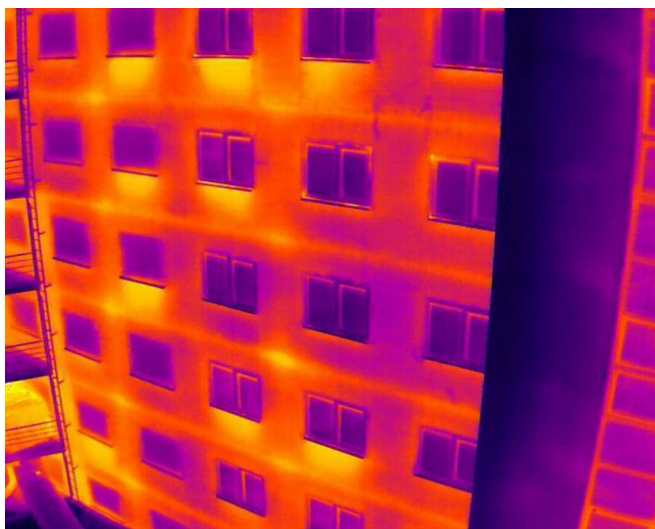
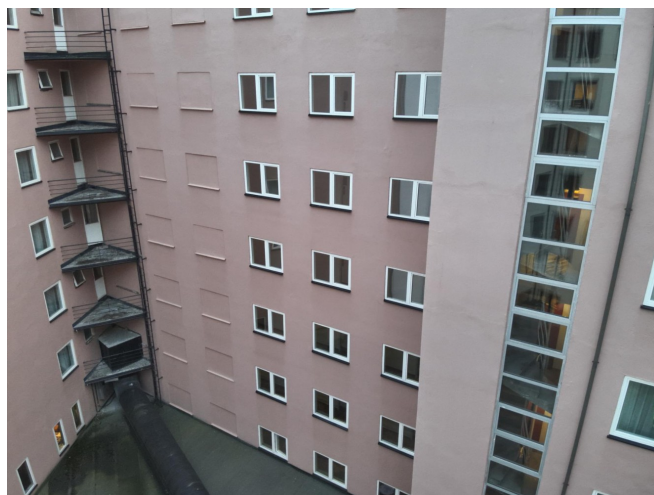
## Nález 009 – Fasáda

RPL 2

U všech oken vyznačené fasády je patrná výrazná tepelná ztráta, nejvýraznější ve spodní části oken. Tento stav vede ke značným energetickým ztrátám a ke kondenzaci, která nepříznivě ovlivňuje stav oken i okolní konstrukce. Problém je zvláště patrný ve spodních částech okenních rámců. Vizuální prohlídka odhaluje spáry a možné známky hromadění vlhkosti. Rozsah problému nasvědčuje systémové závadě v osazení oken.

Pravděpodobnou příčinou tepelné ztráty je nedostatečné nebo chybějící utěsnění a izolace mezi spodním rámem oken a okolní konstrukcí. Tento nedostatek může vést ke zvýšeným nákladům na energii a časem i k poškození konstrukce vlivem pronikání vlhkosti a kondenzace.

kWh: 18 300    CO<sub>2</sub> (kg): 3 641

Zlepšete utěsnění doplněním izolace nebo pěny kolem okenních rámců. Zajistěte řádné vyplnění všech spár, aby k tepelným ztrátám dále nedocházelo. Zaveďte pravidelné kontroly stavu těsnění v rámci údržby.
