| Typ inspekce: | Solární park |

| Číslo zprávy: | CO1234 |

# Nález 001 – Fotovoltaika

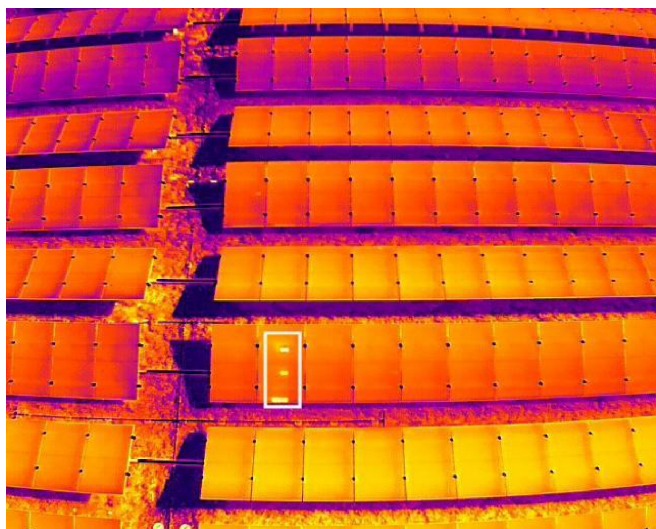
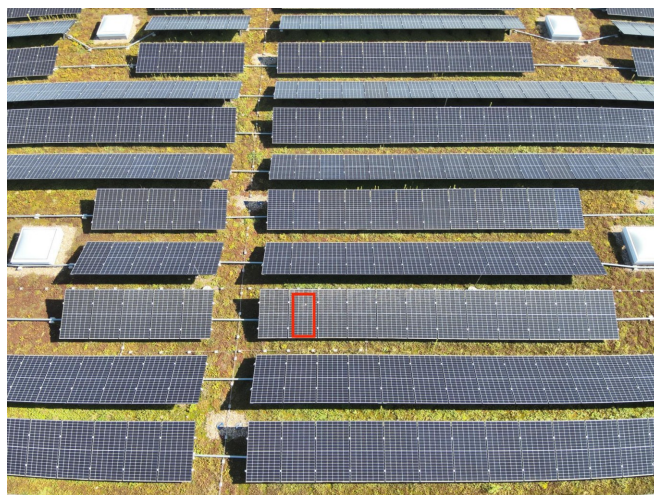
RPL 2

Termografická inspekce ukazuje zřetelný nárůst elektrického odporu ve vyznačených fotovoltaických modulech, který se na termogramu projevuje světlejšími místy. Zvýšené teploty ukazují na lokální nárůst odporu odpovídající mikrotrhlinám, vadným pájeným spojům nebo degradaci propojení článků. Obraz zůstává během měření stabilní, což potvrzuje, že anomálie je trvalá a není způsobena dočasným zastíněním ani proměnlivými podmínkami. Postižená místa vykazují snížený elektrický výkon a lokální zahřívání, které přispívá k trvalému namáhání materiálu a k možné dlouhodobé ztrátě účinnosti.

Na základě vizuální analýzy je anomálie pravděpodobně způsobena mechanickým poškozením povrchu panelu. Může jít o nárazy nebo lokální namáhání, které vedly k drobným trhlinám ve skle nebo ve vnitřní struktuře článků, a tím ke zvýšení elektrického odporu v postižených místech.

Ověřte postižené moduly elektrickým měřením (VA charakteristika nebo elektroluminiscence), aby se potvrdily vnitřní závady. Panely s potvrzeným mechanickým nebo vnitřním poškozením vyměňte nebo opravte. Pokračujte v monitoringu, aby nevznikala další horká místa a systém si udržel optimální výkon.

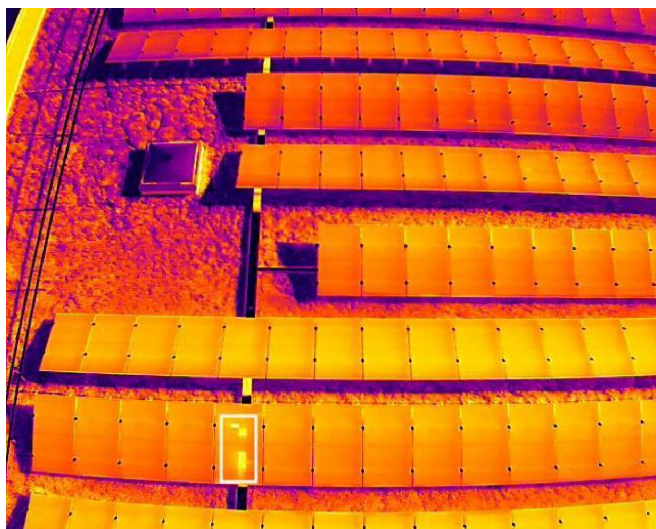
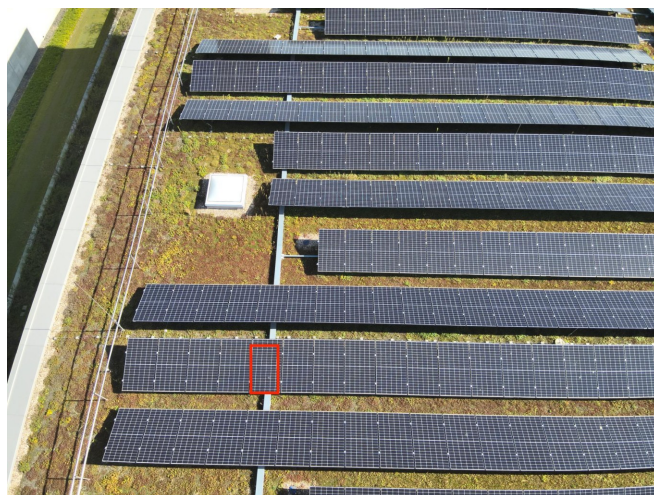
## Nález 002 – Fotovoltaika

RPL 2

Termografická inspekce ukazuje výrazný nárůst elektrického odporu ve vyznačených fotovoltaických modulech, který se na termogramu projevuje světlejšími zónami. Obraz anomálie se shoduje s místem viditelného mechanického poškození, což potvrzuje přímou souvislost mezi místem nárazu a horkým místem. Postižené články vykazují snížený průchod proudu a lokální koncentraci tepla, což odpovídá narušené vodivosti způsobené prasklými nebo posunutými materiály. Stav zůstává během měření stabilní, jde tedy o trvalou závadu s možností dalšího poklesu výkonu, pokud se neřeší.

Anomálie je jednoznačně důsledkem mechanického poškození povrchu panelu nárazem. Viditelné stopy a termografický obraz ukazují, že vnější síla způsobila prasknutí nebo deformaci struktury článků, což vedlo ke zvýšení vnitřního odporu a lokálnímu přehřívání v postiženém místě.

Vyměňte poškozené panely, aby nedocházelo k dalšímu tepelnému namáhání a ztrátám energie. Zkontrolujte okolní moduly, zda nevykazují známky druhotného poškození nebo šíření tepla. Zajistěte ochranná opatření proti dalšímu mechanickému poškození a udržení spolehlivosti systému.

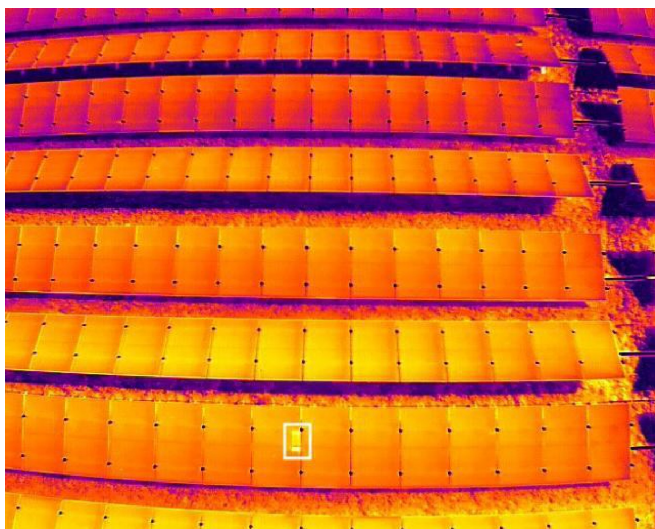
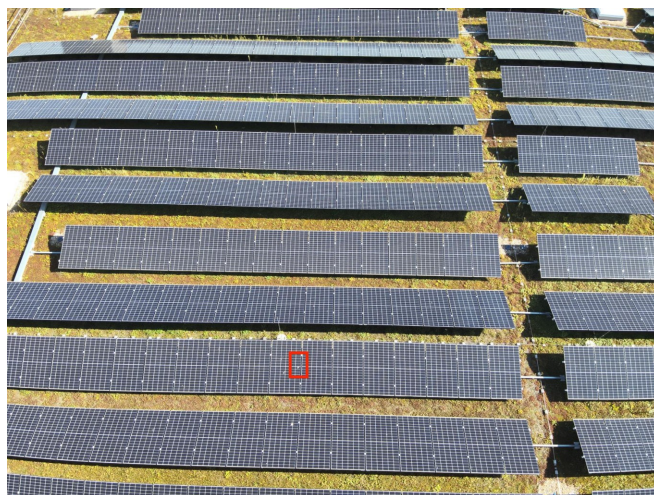
## Nález 003 – Fotovoltaika

RPL 2

Termografická inspekce ukazuje zřetelnou tepelnou anomálii ve vyznačených modulech, která se na termogramu projevuje světlejšími plochami. Obraz odpovídá zónám, kde znečištění povrchu omezilo absorpci světla, což vedlo k vyšším lokálním teplotám a zvýšenému elektrickému odporu. Stav odpovídá účinkům dlouhodobého zastínění, kdy postižené články přeměňují dopadající energii na teplo místo na elektrický výkon. Důsledkem je snížený výkon a vznik drobných horkých míst, která mohou urychlit únavu materiálu.

Anomálie je způsobena dlouhodobým zakrytím povrchu článků, nejspíše organickým materiálem nebo ptačím trusem. Překážka dlouhodobě omezovala dopad slunečního záření, což vedlo k nerovnoměrnému zahřívání a lokálnímu namáhání s postupnou degradací postižených částí článků.

Vyčistěte povrch postižených modulů a odstraňte veškeré organické zbytky. Po vyčištění proveďte opakovanou inspekci, která potvrdí normalizaci teplot. Zaveďte pravidelnou údržbu nebo odpuzovací prvky, aby se zastínění nečistotami nebo ptáky neopakovalo a výroba energie zůstala stabilní a efektivní.

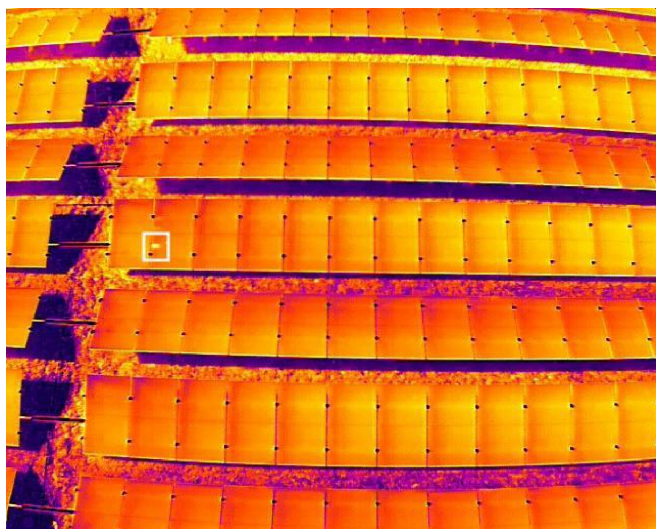
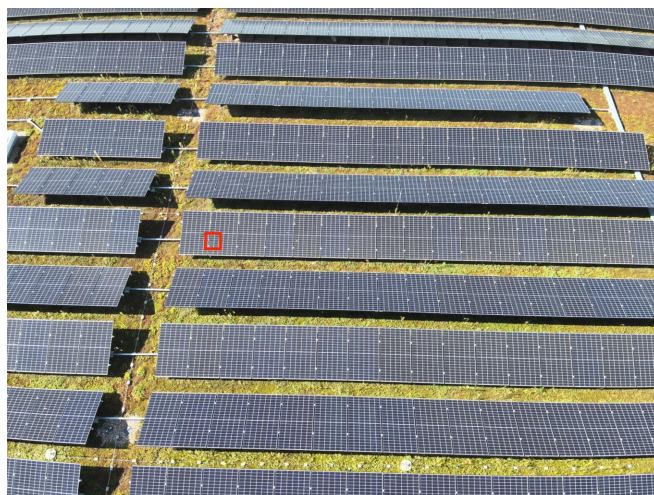
## Nález 004 – Fotovoltaika

RPL 2

Termografická inspekce ukazuje výrazný nárůst elektrického odporu ve vyznačených fotovoltaických modulech, který se na termogramu projevuje světlejšími zónami. Obraz anomálie se shoduje s místem viditelného mechanického poškození, což potvrzuje přímou souvislost mezi místem nárazu a horkým místem. Postižené články vykazují snížený průchod proudu a lokální koncentraci tepla, což odpovídá narušené vodivosti způsobené prasklými nebo posunutými materiály. Stav zůstává během měření stabilní, jde tedy o trvalou závadu s možností dalšího poklesu výkonu, pokud se neřeší.

Anomálie je jednoznačně důsledkem mechanického poškození povrchu panelu nárazem. Viditelné stopy a termografický obraz ukazují, že vnější síla způsobila prasknutí nebo deformaci struktury článků, což vedlo ke zvýšení vnitřního odporu a lokálnímu přehřívání v postiženém místě.

Vyměňte poškozené panely, aby nedocházelo k dalšímu tepelnému namáhání a ztrátám energie. Zkontrolujte okolní moduly, zda nevykazují známky druhotného poškození nebo šíření tepla. Zajistěte ochranná opatření proti dalšímu mechanickému poškození a udržení spolehlivosti systému.

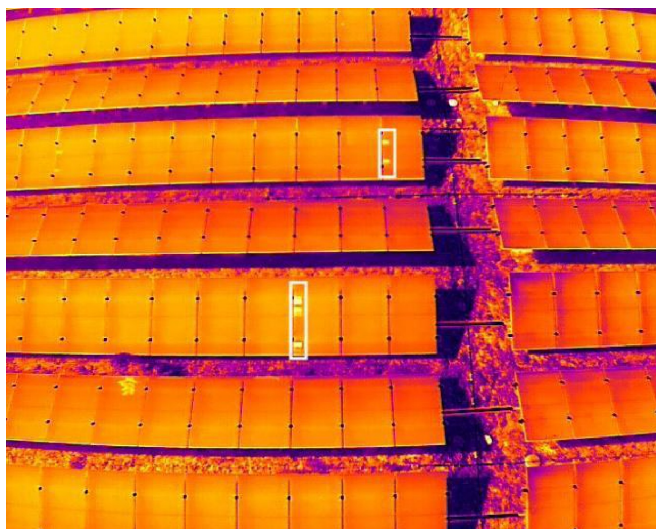
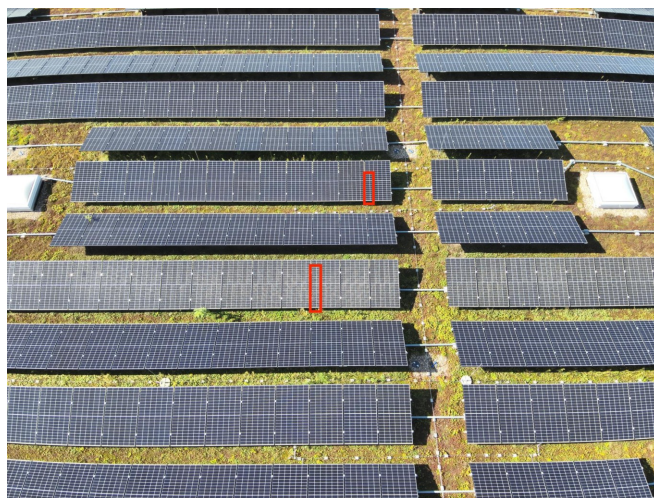
## Nález 005 – Fotovoltaika

RPL 2

Termografická inspekce ukazuje dvě vyznačené zóny se zvýšenou povrchovou teplotou, které se na termogramu projevují světlejšími oblastmi. Obě místa vykazují známky odpovídající dlouhodobému zastínění a hromadění nečistot. Omezené ozáření vedlo k lokálnímu nárůstu odporu a hromadění tepla, což ukazuje na sníženou účinnost přeměny v postižených článcích. Obraz anomálií zůstává během celého měření stabilní, což potvrzuje trvalou ztrátu výkonu způsobenou vnějším organickým vlivem, nikoli vnitřními vadami článků.

Zjištěné anomálie jsou pravděpodobně způsobeny hromaděním organického materiálu z vegetace rostoucí pod panely a v jejich okolí. Tento porost časem vedl k částečnému zastínění a znečištění povrchu ve dvou samostatných místech, čímž omezil dopad světla a přispěl k lokálnímu zahřívání postižených článků.

Odstraňte vegetaci a organické nánosy pod postiženými panely a v jejich okolí, aby se obnovilo volné proudění vzduchu a dopad světla. Důkladně vyčistěte povrch modulů a proveďte následnou termografickou inspekci, která potvrdí normalizaci teplot. Zaveďte pravidelnou kontrolu vegetace a preventivní údržbu, aby se podobné zastínění neopakovalo.
