**ÚDAJE O NEMOVITOSTI**

**ÚDAJE O ZAKÁZCE**

| Číslo reportu: | <b>CZ1234</b> |

| Vydavatel reportu: | <b>Inotek Analysis</b> |

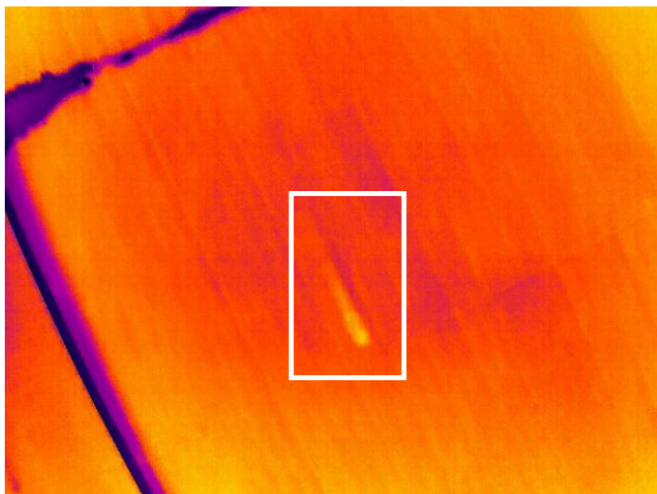
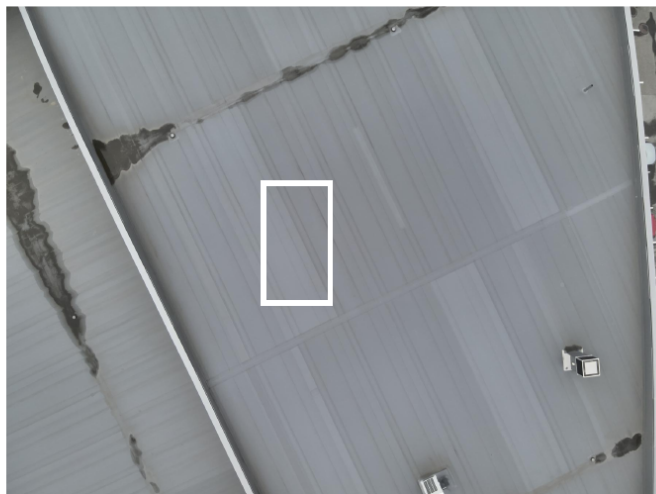
Střecha

RPL 3

V dotčené oblasti jsou zřetelné známky vlhkosti pod střešní hydroizolací. Vlhkost je patrná na označeném termogramu a jednoznačně indikuje průnik vody. To může nasvědčovat netěsnosti, která by mohla narušit integritu střechy. Vlhkost pod hydroizolací může v čase vést ke snížení funkčnosti a výkonnosti střešního pláště.

Anomálie vznikla nejpravděpodobněji průnikem vody způsobeným mechanickým poškozením střešní hydroizolace. Příspěvajícím faktorem může být i opotřebení materiálu, zejména v místech vystavených vysokému namáhání nebo se špatným odvodněním. Příčina nejpravděpodobněji souvisí s mechanickým poškozením povrchu hydroizolace.

Doporučujeme provést podrobnou prohlídku střešní hydroizolace za účelem zjištění zdroje netěsnosti. Případná poškození je třeba neprodleně opravit, aby se zabránilo dalšímu pronikání vlhkosti. Může být rovněž nutné oblast průběžně sledovat a ověřit, že se problém neopakuje.

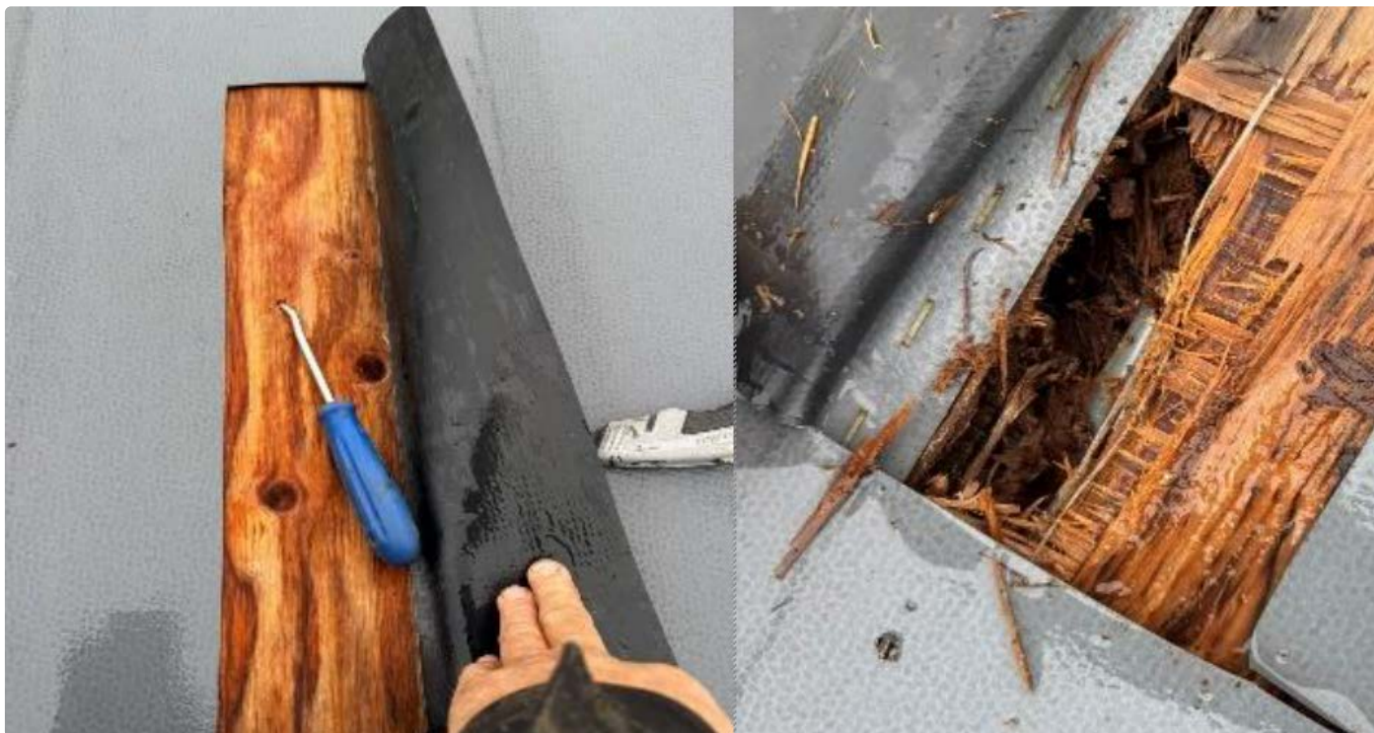
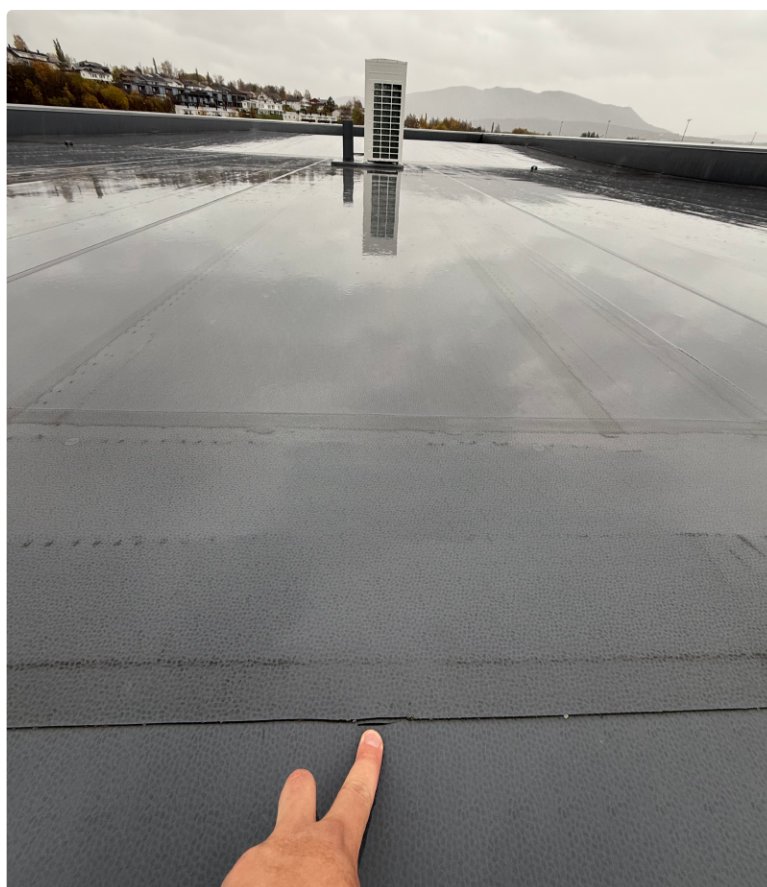
Střecha

Potvrzení zjištění při prohlídce na místě

RPL 3

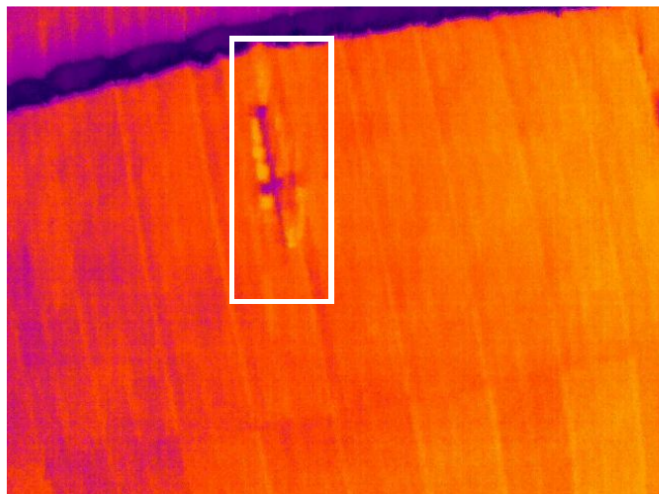
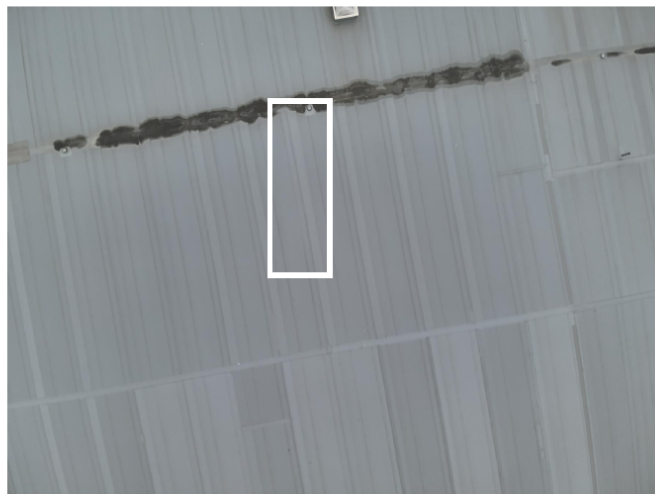
Střecha

RPL 3

V dotčené oblasti jsou zřetelné známky vlhkosti pod střešní hydroizolací. Vlhkost je patrná na označeném termogramu a jednoznačně indikuje průnik vody. To může nasvědčovat netěsnosti, která by mohla narušit integritu střechy. Vlhkost pod hydroizolací může v čase vést ke snížení funkčnosti a výkonnosti střešního pláště.

Anomálie vznikla nejpravděpodobněji průnikem vody způsobeným mechanickým poškozením střešní hydroizolace. Příspěvajícím faktorem může být i opotřebení materiálu, zejména v místech vystavených vysokému namáhání nebo se špatným odvodněním. Příčina nejpravděpodobněji souvisí s mechanickým poškozením povrchu hydroizolace.

Doporučujeme provést podrobnou prohlídku střešní hydroizolace za účelem zjištění zdroje netěsnosti. Případná poškození je třeba neprodleně opravit, aby se zabránilo dalšímu pronikání vlhkosti. Může být rovněž nutné oblast průběžně sledovat a ověřit, že se problém neopakuje.

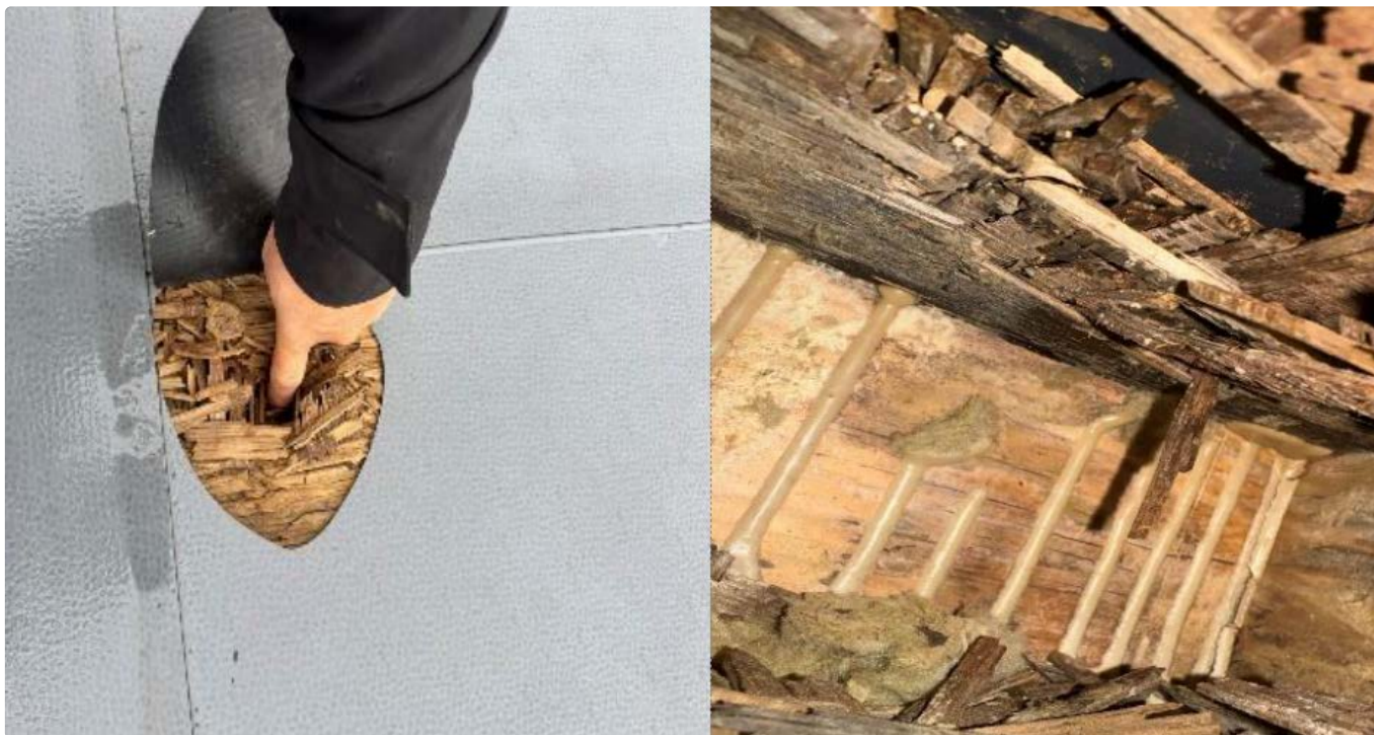
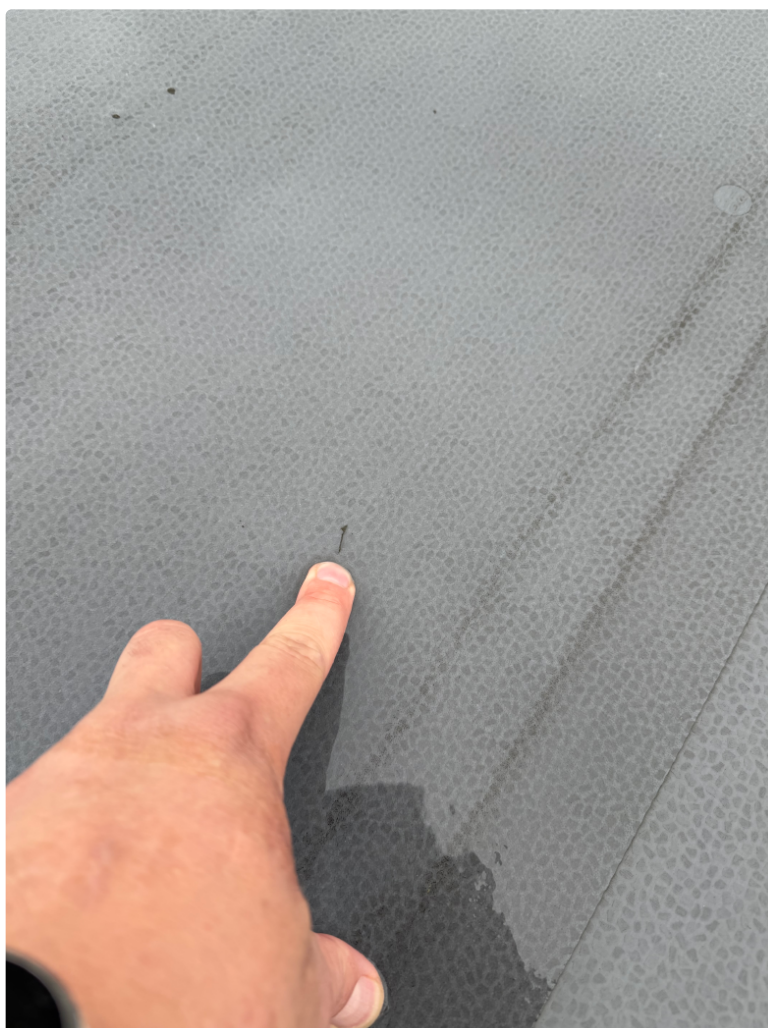
Střecha

Potvrzení zjištění při prohlídce na místě

RPL 3

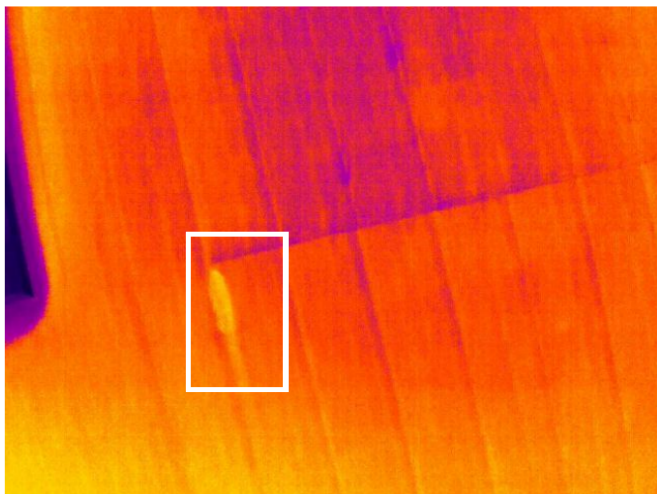
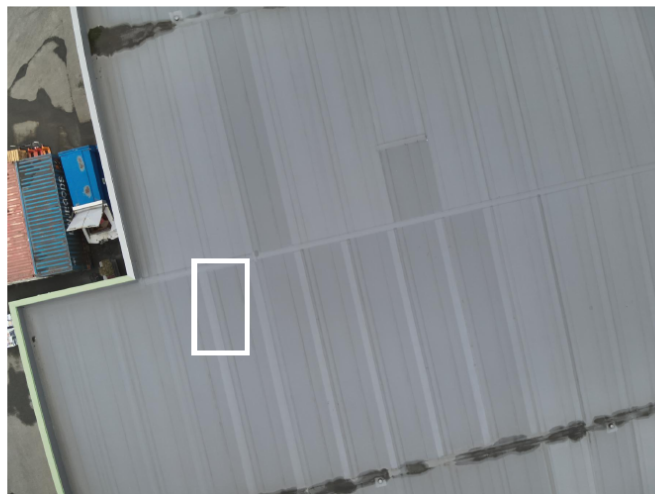
Střecha

RPL 3

V dotčené oblasti jsou zřetelné známky vlhkosti pod střešní hydroizolací. Vlhkost je patrná na označeném termogramu a jednoznačně indikuje průnik vody. To může nasvědčovat netěsnosti, která by mohla narušit integritu střechy. Vlhkost pod hydroizolací může v čase vést ke snížení funkčnosti a výkonnosti střešního pláště.

Anomálie vznikla nejpravděpodobněji průnikem vody způsobeným mechanickým poškozením střešní hydroizolace. Příspěvajícím faktorem může být i opotřebení materiálu, zejména v místech vystavených vysokému namáhání nebo se špatným odvodněním. Příčina nejpravděpodobněji souvisí s mechanickým poškozením povrchu hydroizolace.

Doporučujeme provést podrobnou prohlídku střešní hydroizolace za účelem zjištění zdroje netěsnosti. Případná poškození je třeba neprodleně opravit, aby se zabránilo dalšímu pronikání vlhkosti. Může být rovněž nutné oblast průběžně sledovat a ověřit, že se problém neopakuje.

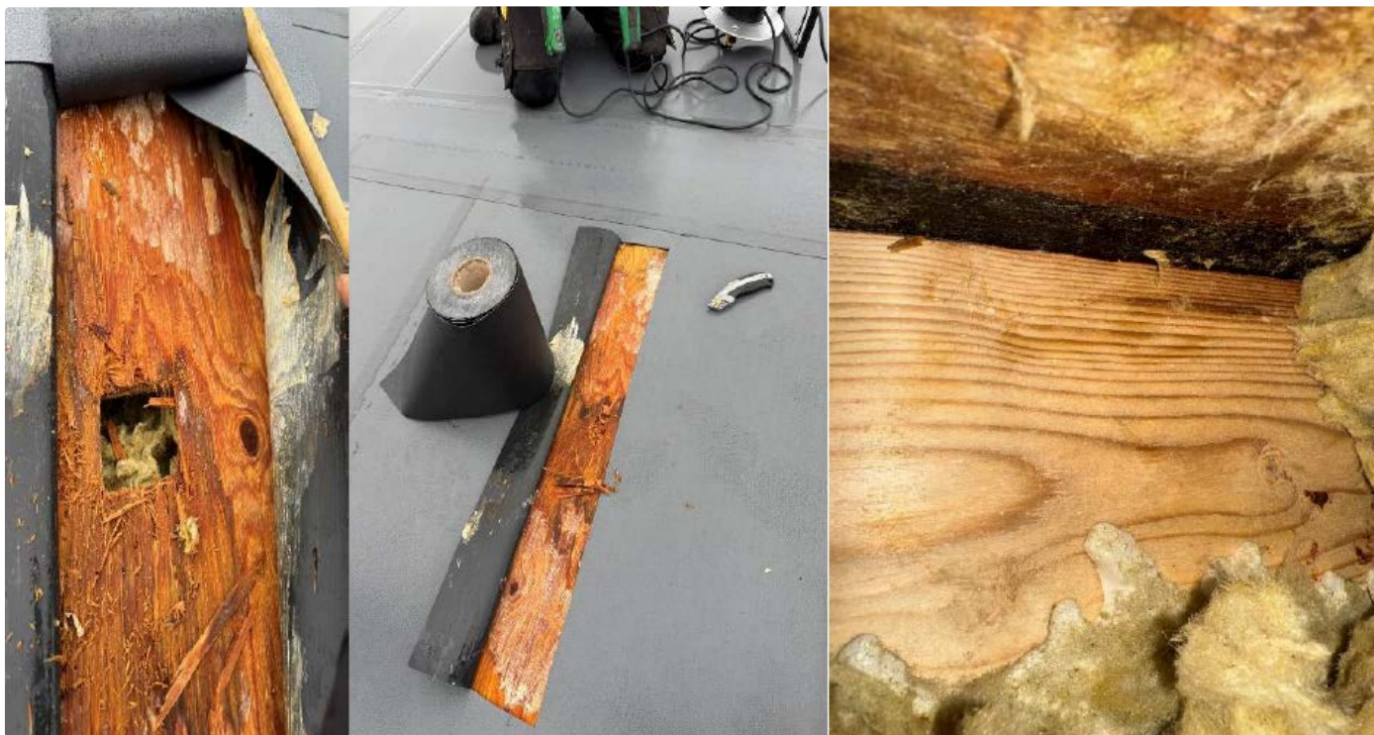
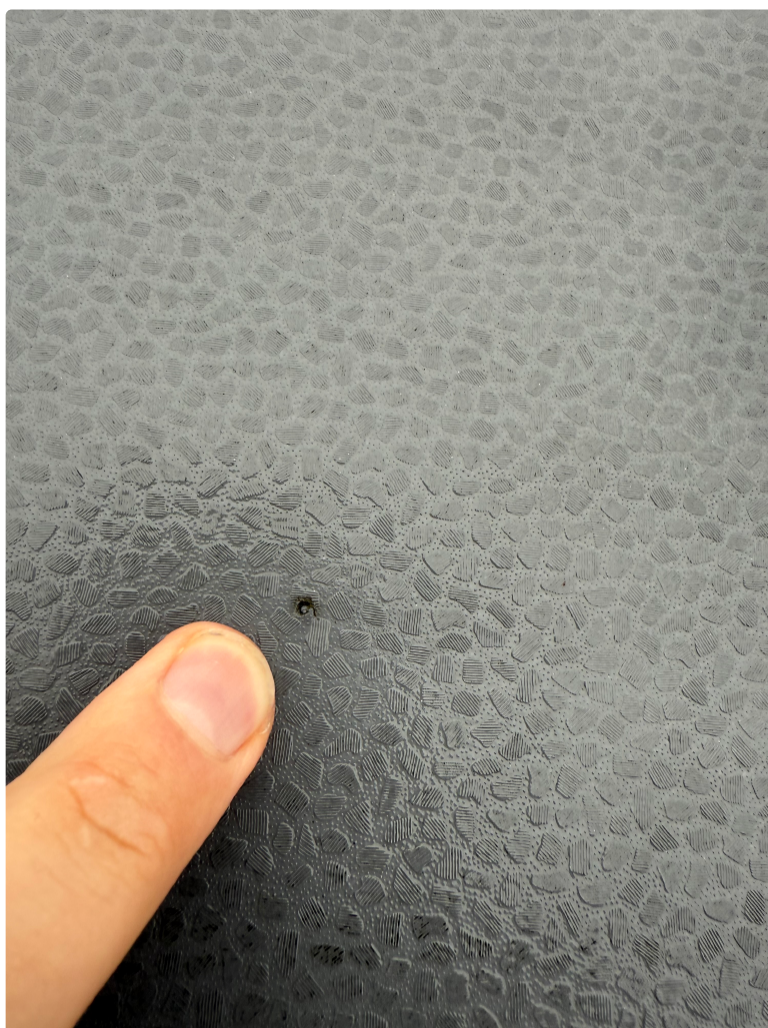
Střecha

Potvrzení zjištění při prohlídce na místě

RPL 3

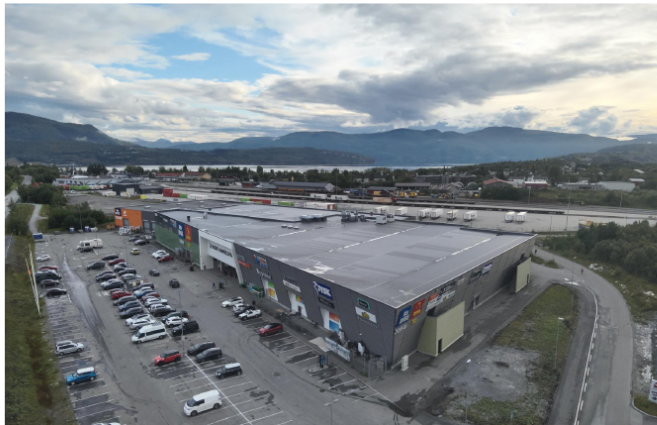
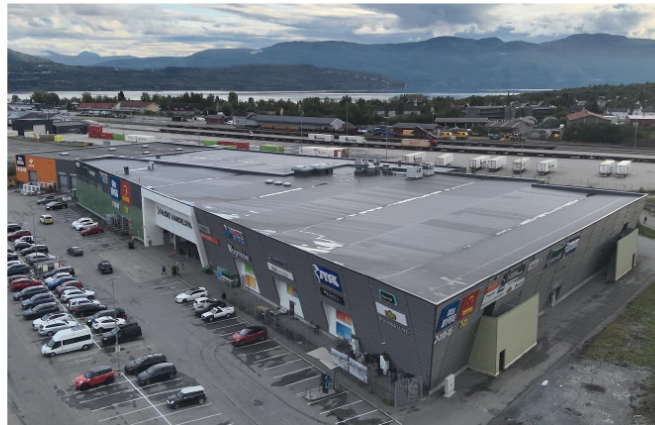
Střecha

RPL 1

Na střeše byly zjištěny nahromaděné plochy stojaté vody, která není účinně odváděna ke vpustím. To může způsobit stlačení tepelné izolace a potenciálně snížit její únosnost. Lokálně jsou spádové poměry nevyhovující, což přispívá ke tvorbě kaluží. Vizualní kontext ukazuje zřetelné známky problémů s odvodněním, které mohou negativně ovlivnit funkčnost a výkonnost budovy.

Anomálie vznikla nejpravděpodobněji v důsledku nedostatečného spádu střechy, který brání řádnému odtoku vody ke vpustím. Příčinou mohou být nedostatky v provedení nebo opotřebení v čase, které ovlivnilo spádové poměry střechy.

Provádějte pravidelné prohlídky střechy. Po vydatných deštích by mělo být provedeno ruční odvedení vody ke vpustím. Posuďte potřebu nápravných opatření ke zlepšení spádových poměrů střechy.
