**ÚDAJE O NEMOVITOSTI**

**ÚDAJE O ZAKÁZCE**

| Číslo reportu: | <b>CZ1234</b> |

| Vydavatel reportu: | <b>Inotek Analysis</b> |

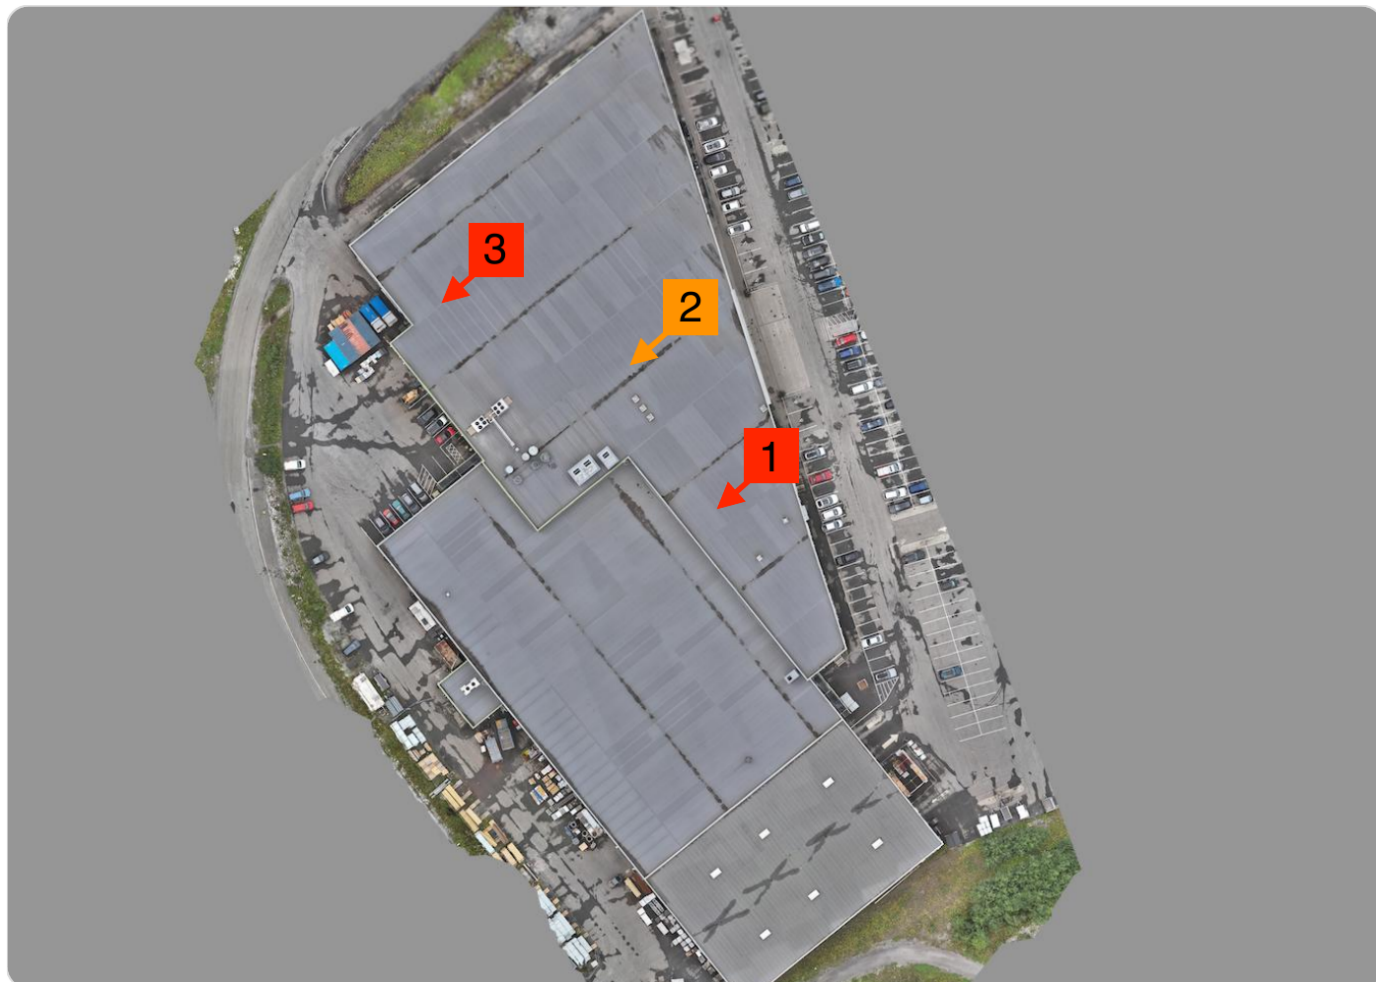
Střecha

RPL 3

Anomálie vznikla nejpravděpodobněji průnikem vody způsobeným mechanickým poškozením střešní hydroizolace. Příspěvajícím faktorem může být i opotřebení materiálu, zejména v místech vystavených vysokému namáhání nebo se špatným odvodněním. Příčina nejpravděpodobněji souvisí s mechanickým poškozením povrchu hydroizolace.

Doporučujeme provést podrobnou prohlídku střešní hydroizolace za účelem zjištění zdroje netěsnosti. Případná poškození je třeba neprodleně opravit, aby se zabránilo dalšímu pronikání vlhkosti. Může být rovněž nutné oblast průběžně sledovat a ověřit, že se problém neopakuje.
